# Besiktningssprotokoll

Anticimex Överlåtelsebesiktning Nivå 2 i samarbete med Länsförsäkringar  
Fastighetsförmedling

Fastighetsbeteckning: Värmdövik 1:83	
Fastighetsägare: Andrzej Michalski	
Fastighetsadress: Gäddkroken 3	
Postnummer: 139 40	Ort: Värmdö

Besiktningdatum: 2025-08-13	Protokollnummer: 69189933
Temperatur: 22 °C	Väderlek: Halvklart
Tekniker: Leif Eriksson	
E-post: leif.eriksson3@anticimex.se	
Kontor: Stockholm Syd	
Närvarande: Fastighetsägarna

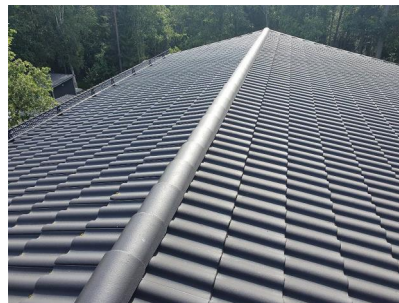
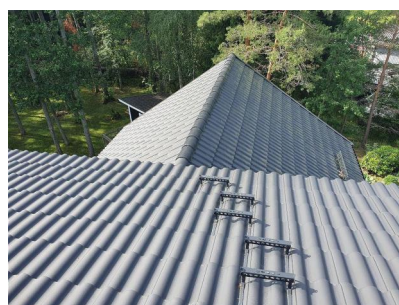
Inget att notera.

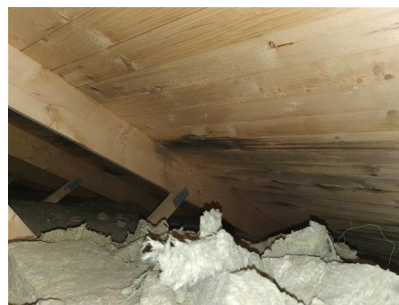
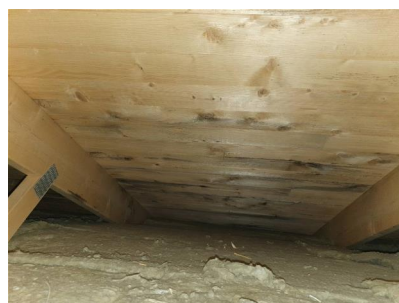
Mikrobiell påväxt finns på underlagstaket.

Den upptäckta mikrobiella påväxten på underlagstaket kan vara ett tecken på att vinden tillförs fukt inifrån bostaden och/eller uteluften.

Låga fuktkvot i råspont, vanligt för årstiden.

Vi rekommenderar en fördjupad undersökning för att bedöma orsak och omfattning.

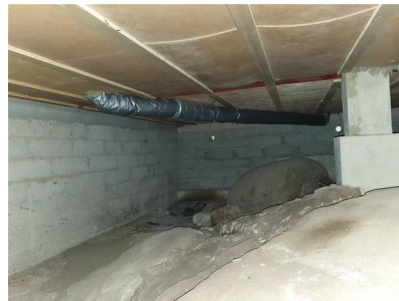
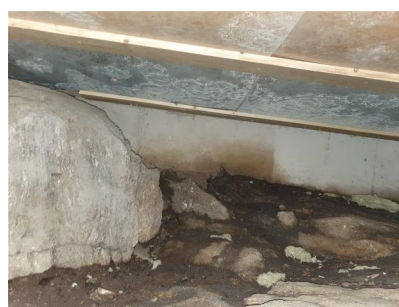
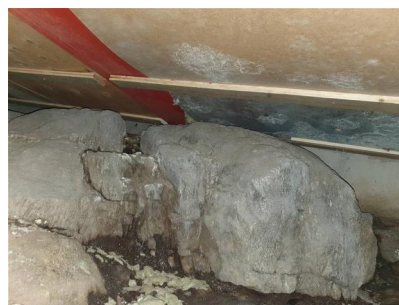
Vid kontroll av krypgrunden uppmättes fuktvärden över kritisk nivå för mikrobiell tillväxt och mikrobiell lukt upplevdes. Mikrobiell påväxt noteras i blindbotten. Rännilar med vatten från berget. Markplast saknas.

Uteluftsventilerade krypgrunder med bjälklag av organiskt material har ofta fuktskador på grund av naturlig fuktpåverkan. Lukten som känns i krypgrunden kan också spridas till boendemiljön. Fuktkvoten uppmättes till 25 %.

Vi rekommenderar en fördjupad undersökning för att bedöma orsak och omfattning. Som kommer att resultera i minst en krypgrundsavfuktar installation. Pannrum finns i krypgrunden, träkonstruktion mot mark. Träregelkonstruktion finns delvis i grunden mot grundmur.

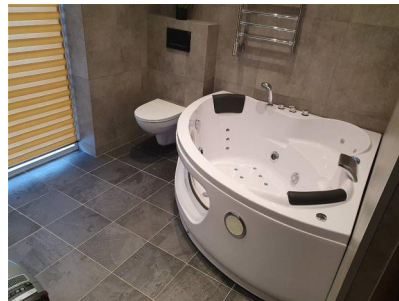
Ej besiktningsbart i på vägg/golv där jaccuzzin står

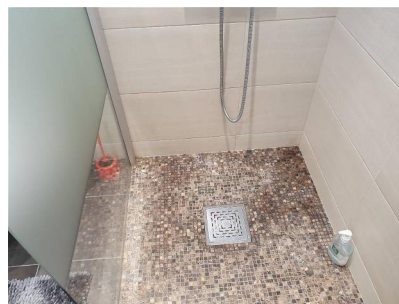
⚠ Mosaiken har släppt från underlaget ("Bom").

Felet som uppstått är att vidhäftningen mellan klinker och underlag har upphört. Sk "bom/ bomljud".
