# Besiktningssprotokoll

Försäkringsbesiktning för Anticimex Säljarsförsäkrat

Fastighetsbeteckning: Säby 2:75	
Fastighetsadress: Högslingan 55	
Postnummer: 134 65	Ort: Ingarö

Besiktningdatum: 2025-08-20	Protokollnummer: 69604100
Temperatur: +16 °C	Väderlek: Halvklart
Tekniker: Jonnie Loberg	
E-post: Jonnie.Loberg@anticimex.se	
Kontor: Stockholm Syd	
Närvarande: Fastighetsägare Jonnie Loberg, Anticimex. 072-1453934

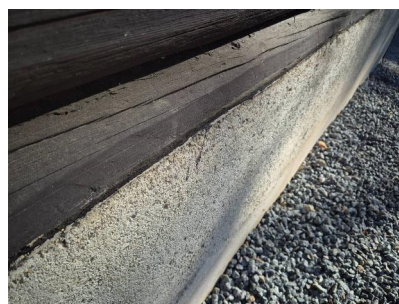
-Midjeplåt saknas på delar av fasad vid anslutning av fasad och sockel/grundmur. Eftersom grundmuren sticker ut lite utanför timmerfasaden bör en midjeplåt finnas monterad för att hindra att vatten tar sig in mellan fasad och grundmur.  
Befintlig midjeplåt på husets baksida noteras delvis otät.  
-Torrspäckor och glipor finns i timmerfasaden.

Ovanstående noteringar innebär en ökad risk att vatten tar sig i väggkonstruktionen med fuktrelaterade skador som följd.

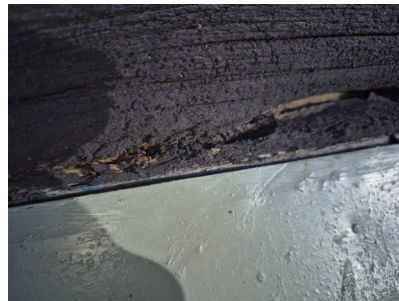
-Otäta överbleck förekommer.

Otäta bleck innebär en ökad risk att vatten tar sig in i väggkonstruktionen med fuktrelaterade skador som följd.
